مشروع تأهيل المساجد التراثية بدولة الكويت

الحملة الثانية

لبناء وترميم وصيانة المساجد القديمة

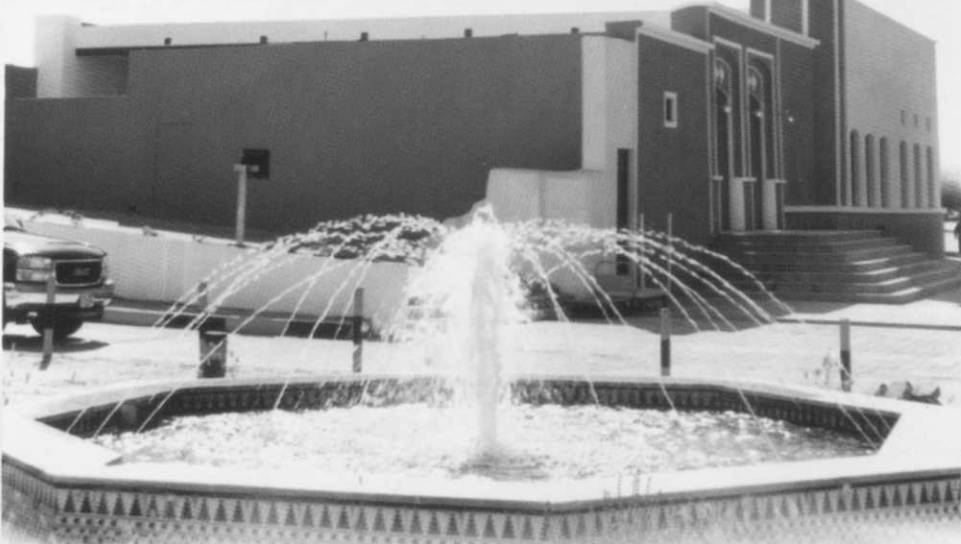
مسجد الخليفة

أغلب المسجد القائم هو ما تم بنائه في سنة ١٩٠١م . وقد بنيت حوائط المسجد في ذلك الحين من الطين وأسقفه من خشب (الجنديل) . واحتوى المسجد على مدخلين أحدهما رئيسي مقابل البحر من ناحية الشمال ، والمدخل الآخر من ناحية الجنوب على تل بهيته ، حيث يتم الدخول إلى المسجد نزولاً عدة درجات . وقد كانت تحيط الشوارع والسكك بالمسجد من ثلاث جهات تاركة الجهة الشرقية مجاورة للمنازل . أما دورات المياه والوضوء فقد كانت من الناحية الشمالية الشرقية ناحية البحر . و«الليوان» كما هو عليه الآن كبير ويتكون من صفتين من الأعمدة الخشبية وبه محراب خاص

إضافة إلى ذلك ، تم اكتشاف فتحات للإنارة والتهوية فوق كافة شبايك الحرم كان قد تم غلقها في فترات سابقة بالمباني والسماح ، وتمت إعادة فتحها ووضع شبايك خشبية في هذه الفتحات ، وتم ترميم مكان شرب المياه (الحب) في الحوش حسب موقعه القديم . أما من الناحية

الإشائية فقد تم حقن التربة حول قواعد الحوائط الطينية وأسفلها وذلك لتقويتها ، وتمت معالجة الشروخ في الحوائط حسب الطريقة القديمة من خلال عمل جبيرة من خشب الجندل متعارضة مع اتجاه الشرخ ، وتم عمل المساح بنفس المواد المستخدمة قديماً وهي الجص (الجبس) . وقد تم استخدام معلقات الإضاءة مطابقة من حيث الشكل لتلك المعلقات المستخدمة في سنوات الخمسينات . وبالنسبة إلى تكييف المسجد ، فقد تم تكييفه بواسطة المياه المبردة إلى الوحدات المنفصلة داخل الحرم ، وتم اختيار وحدات التكييف الأرضية كي لا تؤثر على المظهر الجمالي للأسقف الخشبية والحوائط . وقد تمت المحافظة على الأقواس الجسية في المداخل والشبابيك والمكونة من ثلاثة أقواس ، إضافة إلى أنه تمت المحافظة على الشبابيك والأبواب والأعمدة والجسور الخشبية كما هي . ولإبراز اختلاف مواد وعمر المبني تم استخدام اللون الأبيض للأجزاء المبنية سنة ١٩٥١م وهي الحرم والليوان ، واستخدام اللون البني الغامق للأجزاء المبنية في سنة ١٩٥٥م وهي حوائط الحوش والمنارة وغرفة الوضوء . وتم استخدام اللون البني الفاتح للجزء المبنى في سنة ٢٠٠١م وهو سكن الإمام والمؤذن . ولا يفوتنا هنا أن نذكر بأنه أثناء أعمال الترميم فقد تهدم جزء من الحائط الطيني الجنوبي للمسجد وذلك بسبب الرياح الشديدة والأمطار التي هطلت أثناء أحد أيام الشتاء في سنة ٢٠٠٠م ، كما أن هناك سبباً آخر لسقوط الجدار وهو ضعف أساساته بسبب وجود أملاح أضعفته ، والتي تكونت بسبب وجود دفان عالي في الناحية الخارجية للمسجد . وقد تم إعادة بناء هذا الحائط الطيني بنفس مواد الطين والتبن المستخدمة قديماً سواء للطابوق الطيني أو المساح بالطين ثم عملت الطبقة النهائية للمساح بواسطة الجص (الجبس) من الناحية الداخلية للمسجد مع إعادة تكوين الأقواس المتداخلة .

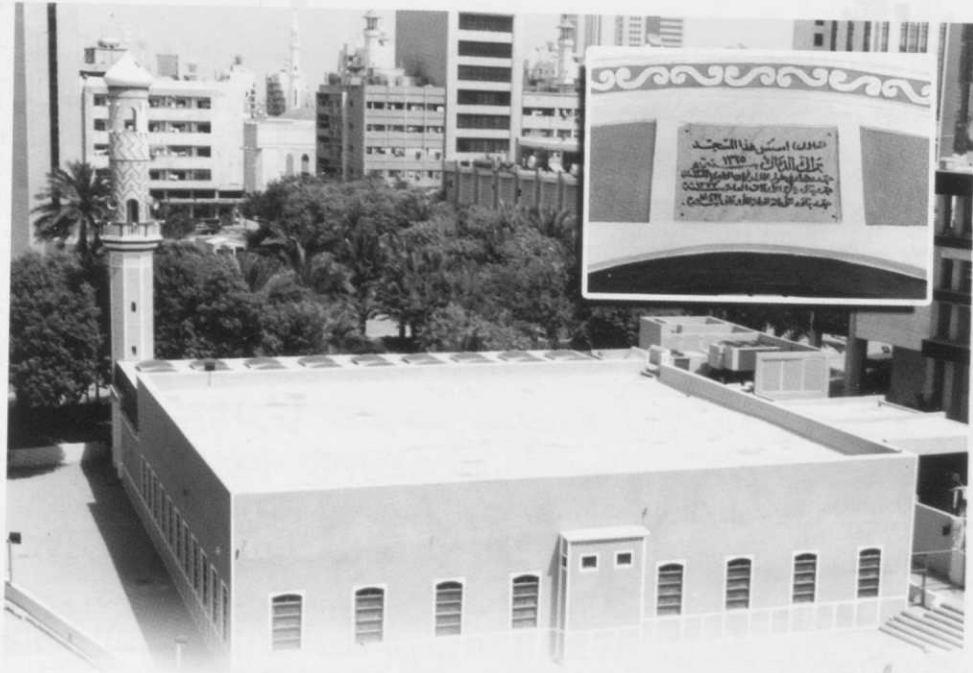
مسجد هلال المطيري "براك الدماج"

وفي سبيل المحافظة على طابع المسجد فقد تمت المحافظة على الأسقف الخشبية المكونة من العجندل والباسجيل والحصير ، وكذلك المحافظة على الشبايك والأبواب الخشبية . وتم استبدال سقف الحوش المكون من ألواح الحديد المعزول بسقف خشبي مع مناور سماوية كبيرة ، وتم استخدام تغطية خشبية للواجهات داخل حوش المسجد لتباين وتأكيد وجود حوش تمت تغطيته بالمناور واستخدامه للصلاة ، كما تم إظهار الزخارف والنقوش أسفل واجهات المسجد وكذلك درجات المداخل من خلال خفض منسوب الأرض حول المسجد . أما داخل المسجد فقد تمت إعادة استخدام نفس الألوان المستخدمة في حلبة الخمسينات ، باستخدام اللون الأبيض للحوائط والأعمدة ، ماعدا الجزء السفلي فيها وأسفل الشبايك الذي استخدم اللون الأصفر ، وتمت التفرقة ما بين اللونين باللون البني الداكن . أما وحدات الإضاءة فقد تم استخدام معلقات مشابهة لمعلقات فترة الخمسينات . وتم استخدام نظام تكييف مركزي بواسطة المياه المبردة والتي وضعت معداتها الرئيسية بعيداً عن المسجد القديم فوق التوسعة الجديدة ، وتمت تغطية وحدات التكييف الداخلية بخشب الصاج ليتناسب مع نوعية خشب الشبايك والأبواب . كما تمت إعادة استخدام حجر الأجر في جزء من حوش المسجد لإظهار أنه قد كان مستخدماً في نفس الموقع السابق ولكن تمت تغطيته بالسجاد للصلاة . ونظراً للحاجة لإنشاء مصلى للنساء في المسجد فقد تم استقطاع جزء من ليوان وحوش المسجد حيث تم فرشها للصلاة ، وتم استحداث دورات مياه في جزء منه ، كما تم استحداث دورات مياه وميضأة جديدة من الناحية الجنوبية للمسجد وتمت إنارتها بالقبة السماوية وتكييفها للمستخدمين .

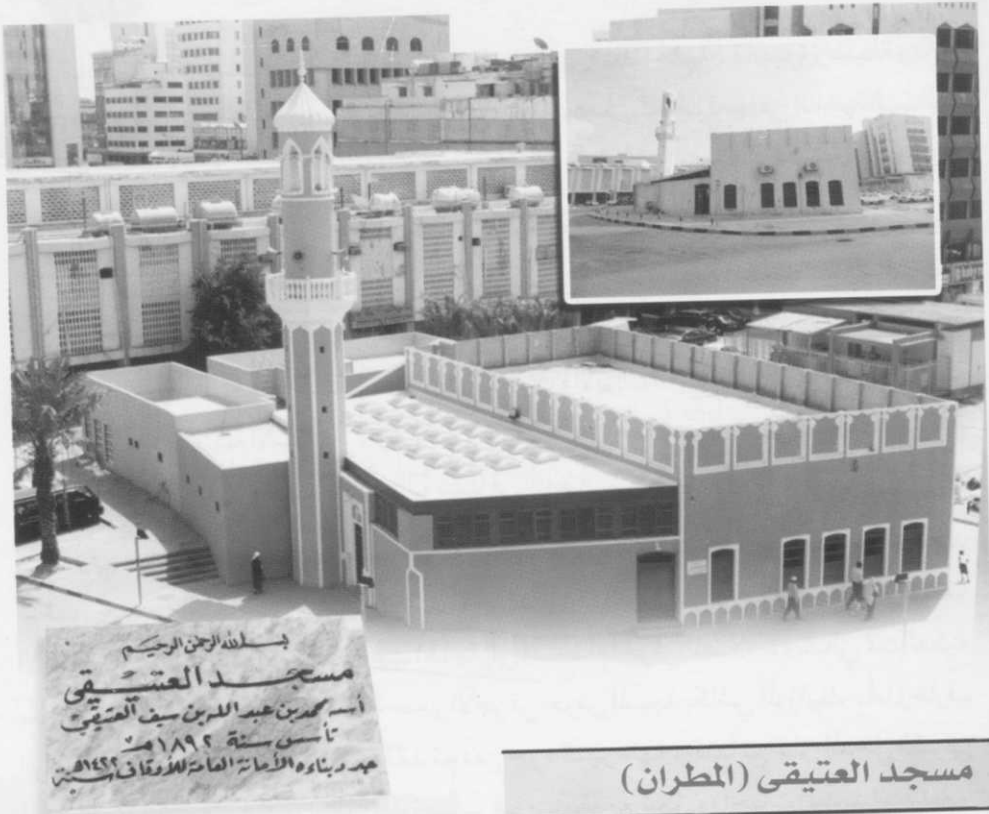
مسجد العتيقي (المطران)

وفي سبيل المحافظة على طابع المسجد تمت المحافظة على الأسقف الخشبية المكونة من الجندل والباسجيل والحصير ، وكذلك المحافظة على الشبايك والأبواب الخشبية . وتم استبدال سقف الحوش المكون من ألواح الحديد المعزول بسقف خشبي مع مناور سماوية كبيرة . وتم استخدام تكسية خشنة

للووجهات داخل حوش المسجد لتبين وتؤكد وجود حوش تمت تغطيته بالمناور واستخدامه للصلاة . كما تم إظهار الزخارف والنقوش أسفل واجهات المسجد ودرجات المداخل ، وذلك بخفض منسوب الأرض حول المسجد ، وتمت إعادة فتح واستخدام المدخل الشرقي بنقوشه الجميلة . أما وحدات الإضاءة فقد تم استخدام معلقة مشابهة لمعلقة فترة الخمسينات . وتم استخدام نظام تكييف مركزي بواسطة المياه المبردة والتي وضعت معداتها الرئيسية بعيداً عن المسجد القديم ضمن التوسعة الجديدة ، وتمت تغطية وحدات التكييف الداخلية بخشب الصاج ليتناسب مع نوعية خشب الشبابيك والأبواب . كما تمت إعادة استخدام حجر الأجر في جزء من حوش المسجد لإظهار أنه قد كان مستخدماً في نفس الموقع في السابق ولكن تمت تغطيته بالسجاد للصلاة . وتمت توسعة دورات المياه والميضية لتناسب مع عدد المصلين ، إضافة إلى عمل غرف للأئمة والمؤذنين والقائمين على خدمة المسجد .
